# Instabilités de terrain dans les hautes terres de l'Ouest Cameroun : caractérisation géologique et géotechnique du glissement de terrain de Kekem

## *Land instability in the highlands of western Cameroon : geological and geotechnical characterization of the Kekem landslide*

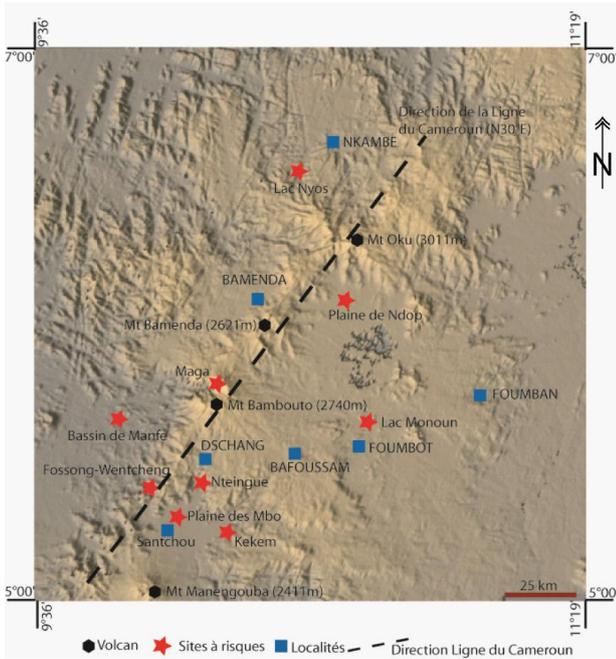
Figure 1. Modèle numérique de terrain montrant la morphologie générale des Hautes Terres de l'Ouest Cameroun (alternance de horsts volcaniques et de plaines d'effondrements) et l'alignement des volcans de la Ligne du Cameroun dans la direction N30°E.

Figure 1. Digital model showing the general morphology of the highland in western Cameroon (alternation of volcanic horst and collapse plains) and alignment of volcanoes of the Cameroon Volcanic Line in the N30°E direction.

Les Hautes Terres de l'Ouest Cameroun (H.T.O.C.) forment un horst situé entre  $567^\circ$  de latitude Nord et  $9611^\circ$  de longitude Est. Sa morphologie est faite d'un ensemble de plateaux qui sont parsemés par endroit de plaines ou de bassins d'effondrement (plaines du Noun, des Mbo, de Ndop). Les altitudes varient entre 700 et 2740 m et les grands édifices volcaniques, notamment le mont Bambouto, le mont Bamenda et le mont Oku dominant la région. Ils sont tous alignés suivant la direction  $N30^\circ E$  de la ligne volcanique du Cameroun (Fig. 1),.

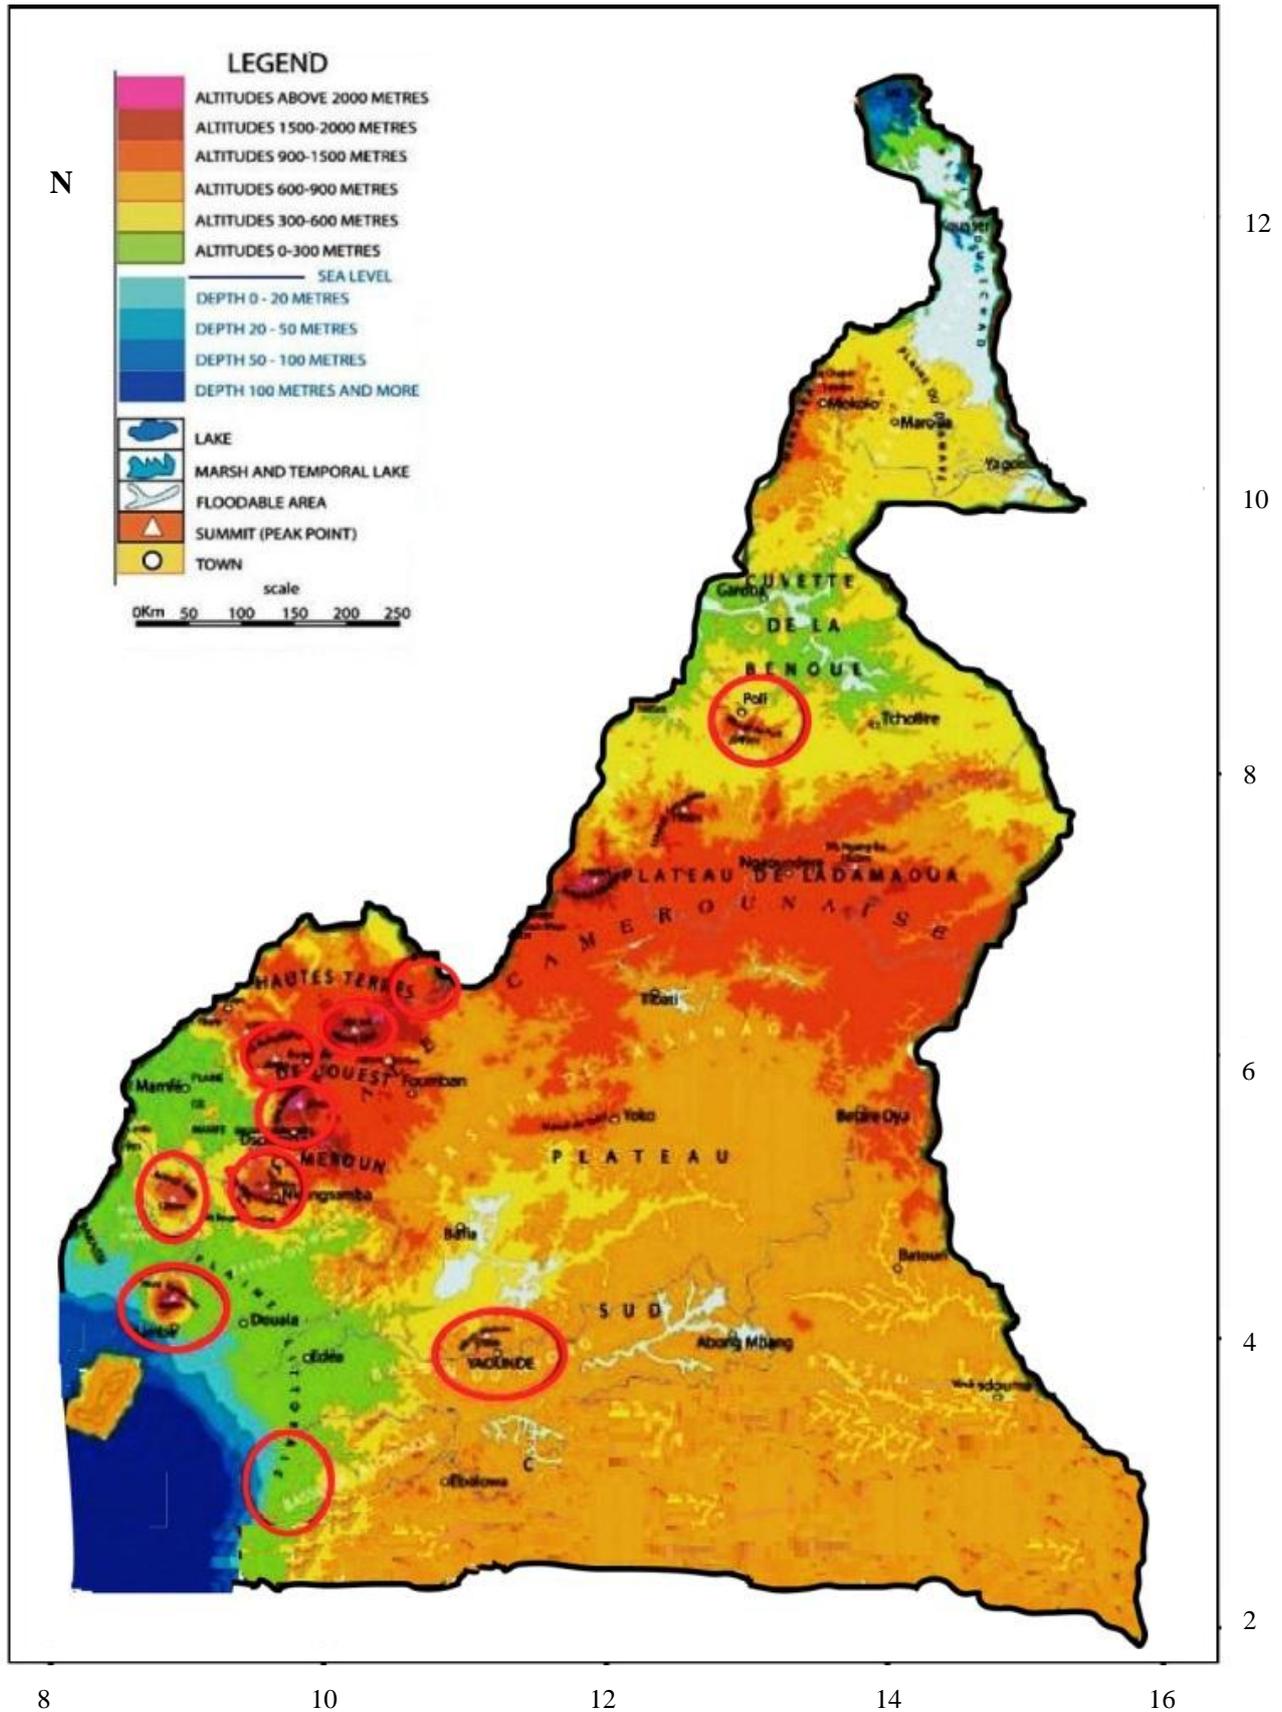
Figure 2. Principaux sites de mouvements de masse survenus au Cameroun (Zogning *et al.* 2007; complétée); La majorité de ces phénomènes (les zones entourées par des cercles rouges) se déroulent le long de la Ligne du Cameroun.

Figure 2. Localization of mass movements that happened in Cameroon (Zogning *et al.* 2007; completed); the majority of these phenomena (area inside the red circles) occur along the Cameroon volcanic Line.

Les H.T.O.C. constituent une région sujette aux catastrophes naturelles. Nous citerons: (a) les catastrophes en rapport avec l'activité volcanique de la ligne volcanique du Cameroun et dont les plus récentes sont les éruptions volcaniques du mont Cameroun en 1999 et 2000, ainsi que les émanations des gaz toxiques des lacs Monoun et Nyos respectivement en 1984 et 1986; (b) les catastrophes d'origine géomorphologique comme les glissements de terrain et les chutes de blocs; et (c) les catastrophes d'origine météorologique, les plus répandus, qui regroupent les orages et les inondations (Tab. 1, Fig. 2).

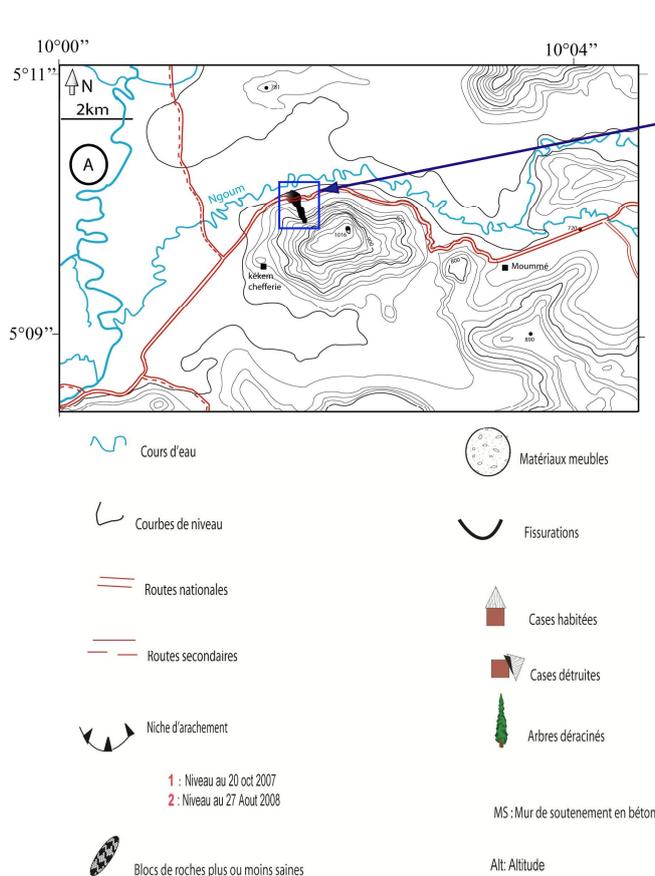
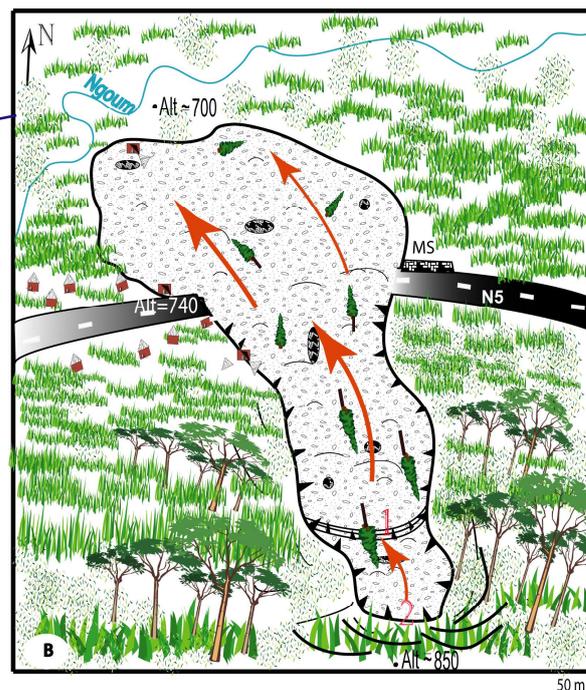
Figure 3. Cartographie détaillée de la zone de glissement de Kekem.

Figure 3. Detailed mapping of landslide area at Kekem.

the natural and anthropogenic factors that caused the October 20<sup>th</sup>, 2007 Kekem landslide (Fig. 3A). The phenomenon has produced a brutal displacement of an important mass of water saturated soil (Aboubakar 2010). The front of the landslide, weakened by heavy rains, was detached from the flank of a dome and then slipped, exerting pressure on the pavement that is cut on a distance of about 25 m. The mass of soil flowed in the valley and reached the Ngoum River (Fig. 3B). The main damages recorded were: destruction of the Highway, houses, plantation and loss of human life. In the upper part of the ablation zone, we observe many large fissures on the soil; these could be marks of future instability. Ten months after this first landslide, an another landslide, happened on August 27<sup>th</sup>, 2008, has increased the limit of the old landslide to above 40 m.

Les dégâts recensés sont les suivants (Fig. 3B):

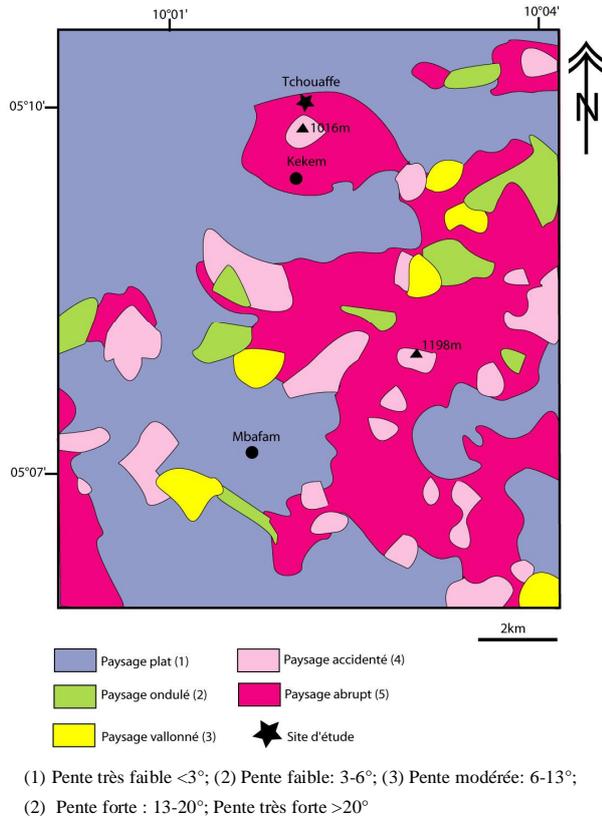
Figure 4. Carte des pentes de la région de Kekem.

Figure 4. Slope map in the Kekem region.

The factors that might cause these landslides are: (1) natural such as steep slopes (Fig. 4) ( $>30^\circ$ ), high degree weathering of mylonitic gneiss and dolerite rock (Fig. 8), important volume of alterites with high porosity, high content of fine grain particles (clay and silts) (Fig. 11), weak cohesion of materials, high angle of internal friction, (2) triggering factors such as hydraulic action and gravity, (3) anthropogenic factors (deforestation, bad land use system favoring the destabilization of the material). Hydraulic action due to seasonal increase of the hydrodynamic pressure, related to the heavy rains and water table fluctuations are the most important factors that cause the loss of stability of materials. Furthermore, the presence

La morphologie de l'ensemble montre des sommets en croupe constitués de roches du socle granito-gneissique d'âge panafricain. Le paysage presque plat (pente <3°) dans la Plaine des Mbo devient très abrupt (pente > 20°) au niveau de l'escarpement (Fig. 4).

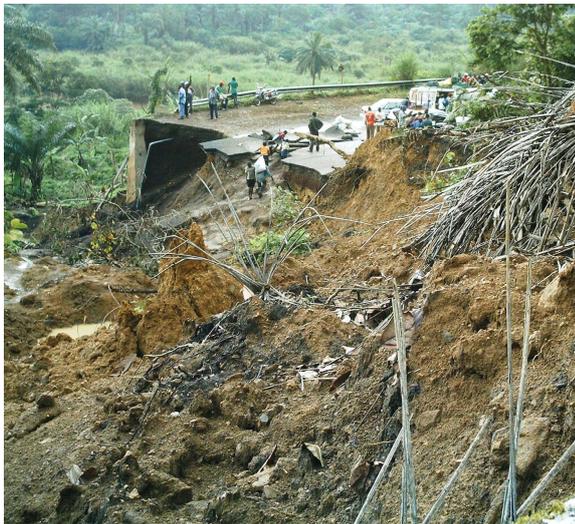
Figure 5. Route effondrée après le glissement de terrain à Kekem.

Figure 5. Collapsed road after the Kekem landslide.

The landslide was occurred on the northern side of the interfluvies, which is very uneven ( $>30^\circ$ ) (Fig. 5). It was likened to a mudflow due to the important volume, spontaneity and high speed of the movement of the mobilized materials. The movement was rotational in the upper part and translational in the lower part. The Kekem landslide scar presents an amphitheater-like shape, which can be divided in three units (Fig. 6): uphill ablation zone, drainage channel zone and an accumulation zone at the bottom. A geotechnical analysis shows the following characteristic (Tabs. 2, 3): a high porosity ( $>29\%$ ), a predominance of fine grain particles ( $>40\%$ ), a more or less weak cohesion ( $<0,5$  bar) and a high angle of internal friction ( $15^\circ$  à  $22^\circ$ ).

Le glissement de terrain s'est développé sur le versant nord très accidenté (>30°) d'un interfluve (altitude : 1016 m, latitude : 05°10'N ; longitude : 10°01'20"O) donnant sur la route nationale N°5 Douala-Bafoussam (Fig. 5).

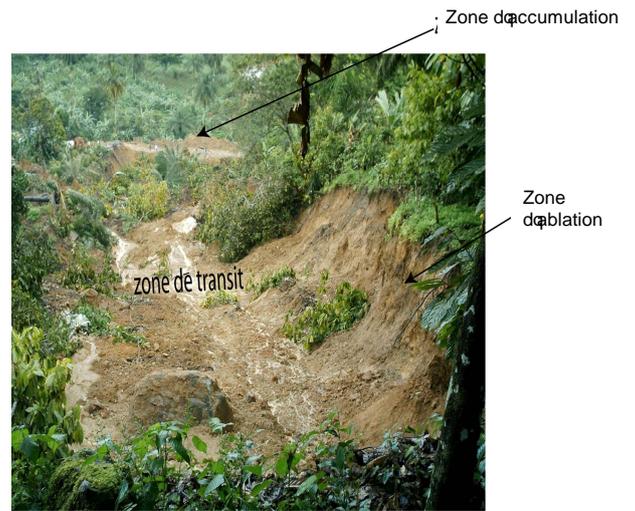
Figure 6. Couloir orienté N145°E formé après le glissement de terrain à Kekem.

Figure 6. Orientated corridor N145°E formed after the Kekem landslide.

La cicatrice laissée en forme d'amphithéâtre, peut être classiquement divisée en trois unités spatiales distinctes (Fig. 6):

(i) une zone d'ablation à l'amont, associant un escarpement principal (légèrement concave vers le ciel) avec à son pied des masses de terre mobilisées (plus ou moins chargées des chaos de blocs) qui semblent avoir

subies un mouvement de rotation. Il faut noter qu'au-delà de cette zone, de larges fissures sont observées en amont sur les sols encore stables; ce qui constitue des marques d'instabilités futures. Le 27 Août 2008, dix mois environ après la première mobilisation, le site a fait l'objet d'une seconde mobilisation des matériaux, entraînant le recul de la corniche de plus de 40 m.

(ii) un chenal d'écoulement servant de zone de transit et ayant l'allure d'un couloir pentu ( $> 20^\circ$ ), étiré de plus de 150 m de large et de plus de 400 m de long pour une profondeur moyenne de 10 m.

(iii) un cône de déjection ou zone d'accumulation à la base du versant où se déposent les produits mobilisés.

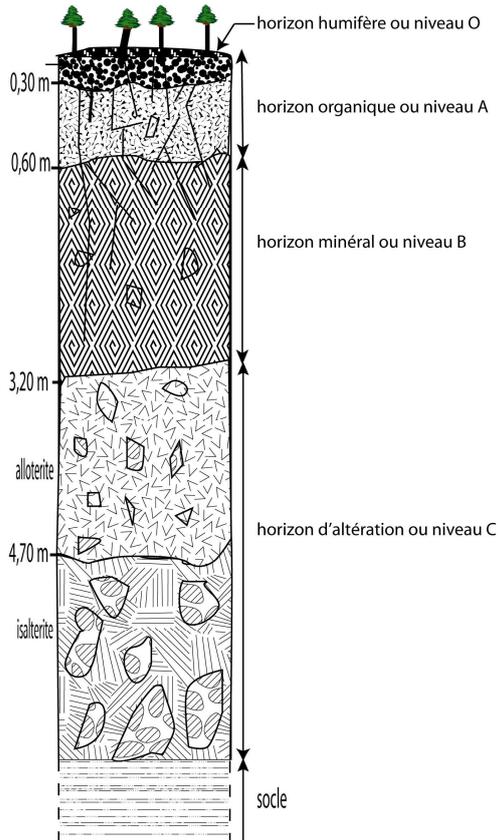
Figure 7. Organisation morphologique du profil de sol à Kekem.  
 Figure 7. Morphologic organization of the Kekem soil profile.

The soil section of the area is complete since it constitutes the following soil horizons (Figs. 4, 7): (1) Horizon O, 10 cm thick, dominated by organic matter; (2) Horizon A, 50 cm thick, rich in humus, (3) Horizon B, 50 cm thick, which is the mineral horizon and finally (4) Horizon C, more than 4 m thick, divided in to an alloterite and an isalterite levels. The whole section is sufficiently thick (about 5 m) to be mobilized and causes a landslide of a major scale.

L'observation de la tranchée laisse entrevoir, de haut en bas, une diversité de niveaux et d'horizons pédologiques (Fig. 7):

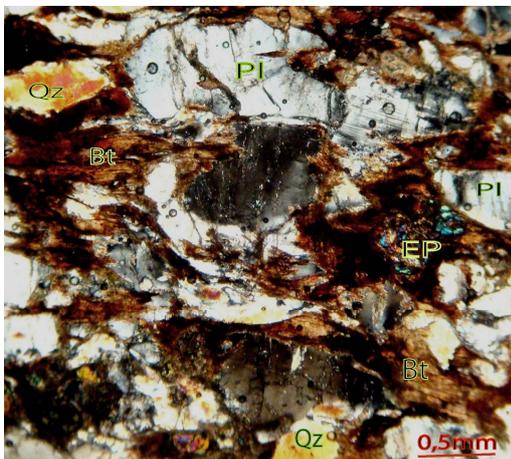
Figure 8. Vue microscopique d'une portion de gneiss mylonitisé en lumière polarisée et analysée (Pl : plagioclase, Qz: quartz, Bt: biotite, Ep: épidote).

Figure 8. Microscopic view of a portion of mylonitized gneiss in Polarized and analyzed light (Pl: plagioclase, Qz: quartz, Bt: biotite, Ep: epidote).

Au microscope, cette roche montre des minéraux plus ou moins broyés comme dans les tectonites (Fig. 8). La texture est ocellée granulaire.

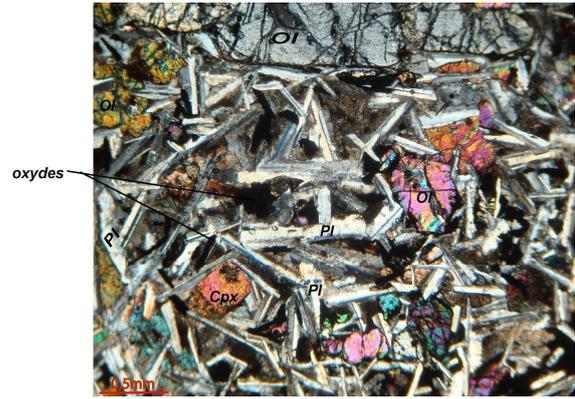
Figure 9. Vue microscopique d'une portion de la dolérite en lumière polarisée et analysée (Pl: plagioclase, Ol : olivine, Cpx : clinopyroxène).

Figure 9. Microscopic view of a dolerite section in Polarized and analyzed light (Pl: plagioclase, Ol: olivine, Cpx: clinopyroxene).

Elle forme une sorte d'escarpement mis en relief suite à l'altération différentielle sur le flanc supérieur du versant. On la retrouve également en blocs ovoïdes au sein des altérites meubles. Sa texture est doléritique, constituée majoritairement de plagioclase, olivine, clinopyroxène, serpentine et oxyde (Fig. 9).

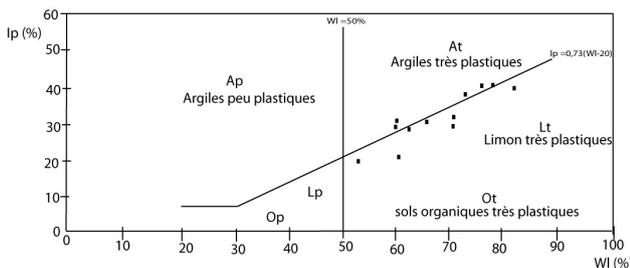
Figure 11. Diagramme de plasticité de Casagrande des sols de Kekem.

Figure 11. Casagrande plasticity diagram of the Kekem soils.
