Apport de la tomographie de la résistivité électrique (TRE) et approche géotechnique pour la caractérisation des instabilités de terrain : Cas du versant de Jebha, Rif, Nord du Maroc

Landslides characterization using electrical resistivity tomography (ERT) and geotechnical approach: the case of the Jebha Cliff, Rif, northern Morocco

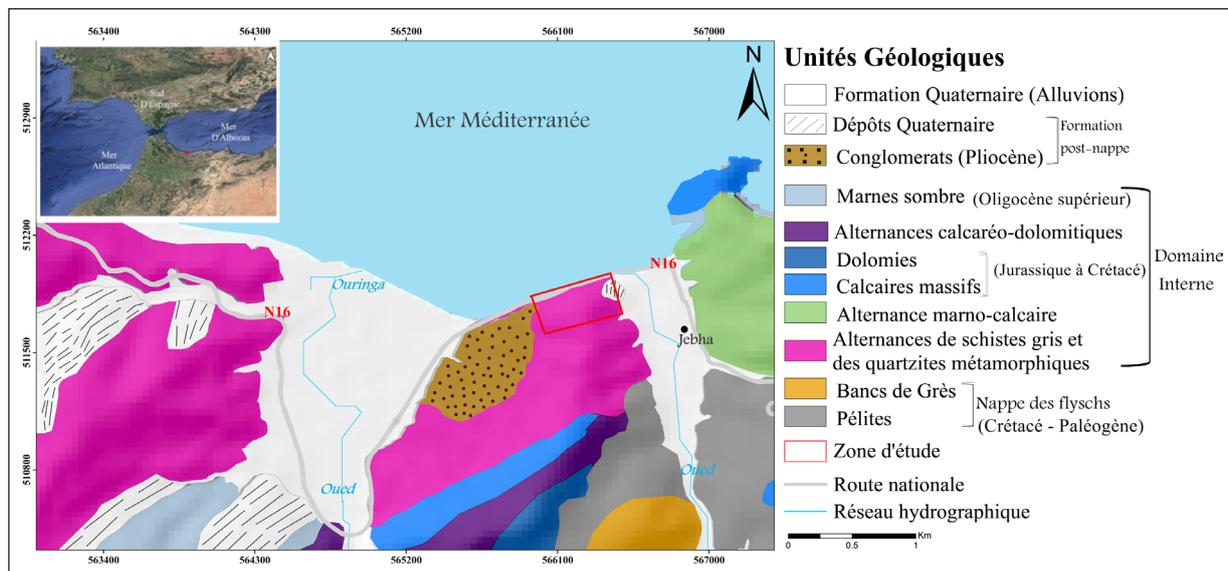
Figure 1. Carte géologique avec indication de la zone d'étude.
Figure 1. Geological map with indication of the study area.

Les nappes des Flysch Tisirène sont limitées dans leur partie orientale du Rif par la faille majeure de Nekkour, et séparées du domaine interne, à l'est de la zone étudiée (Fig. 1), par la faille de Jebha. Aussi, les nappes de Flysch apparaissent parfois dans la morphologie du Rif sous forme de klippes au sommet des hauts reliefs (Michard 2011).

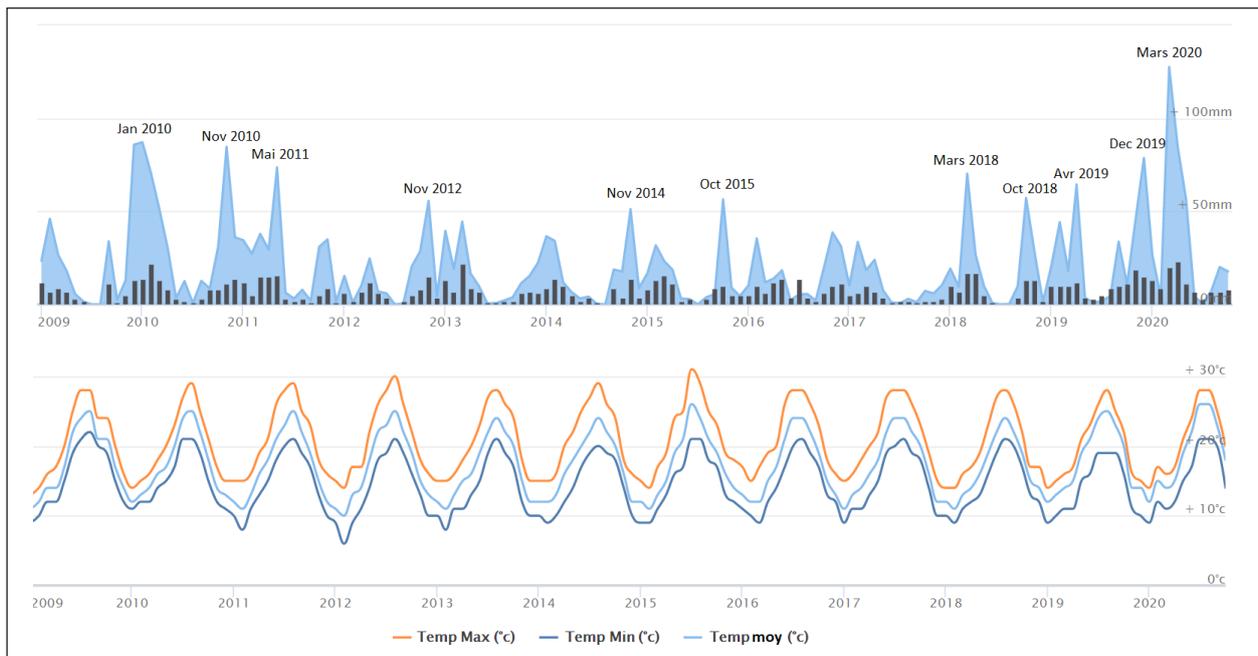
Figure 2. Pluies et températures maximales mesurées dans les stations de comptage d'Afghan, de Koudiat Kourirene et Jebha de 2009 à 2020 (Direction de la Météorologie Nationale).

Figure 2. Rainfall and maximum temperatures measured in the counting stations of Afghan, Koudiat Kourirene and Jebha from 2009 to 2020 (National Direction of Meteorology).

Le climat de la région de Jebha est de type méditerranéen, caractérisé par un hiver humide et frais, et un été sec et chaud. La pluviométrie varie avec l'altitude et l'exposition des reliefs. Les températures moyennes sont généralement comprises entre 20 et 32 °C en été et 7 et 22 °C en hiver. Les précipitations moyennes annuelles sont de l'ordre de 500 mm pour une année à forte pluie. La région est aussi connue par des averses marquant des pics journaliers pouvant atteindre parfois 140 mm (Fig. 2).

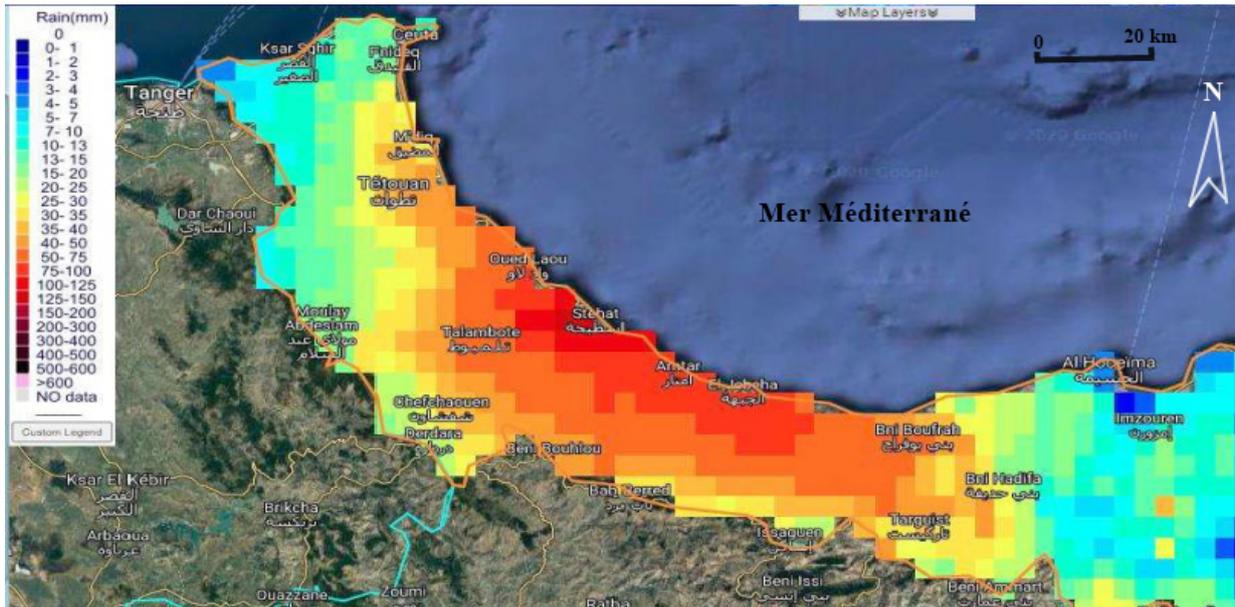
Figure 3. Répartition spatiale de la pluie journalière survenue le 24 mars 2004 (Direction de la Météorologie Nationale).
 Figure 3. Spatial distribution of daily rainfall on March 24, 2004 (National Direction of Meteorology).

Le 24 mars 2020, la région de Jebha comme tout le Nord du Maroc a connu des précipitations très importantes marquant un record journalier de 136 mm (Fig. 3). A cause de ces averses exceptionnelles, plusieurs glissements de terrain ont été activés et en particulier le talus qui est l'objet de notre présente étude.

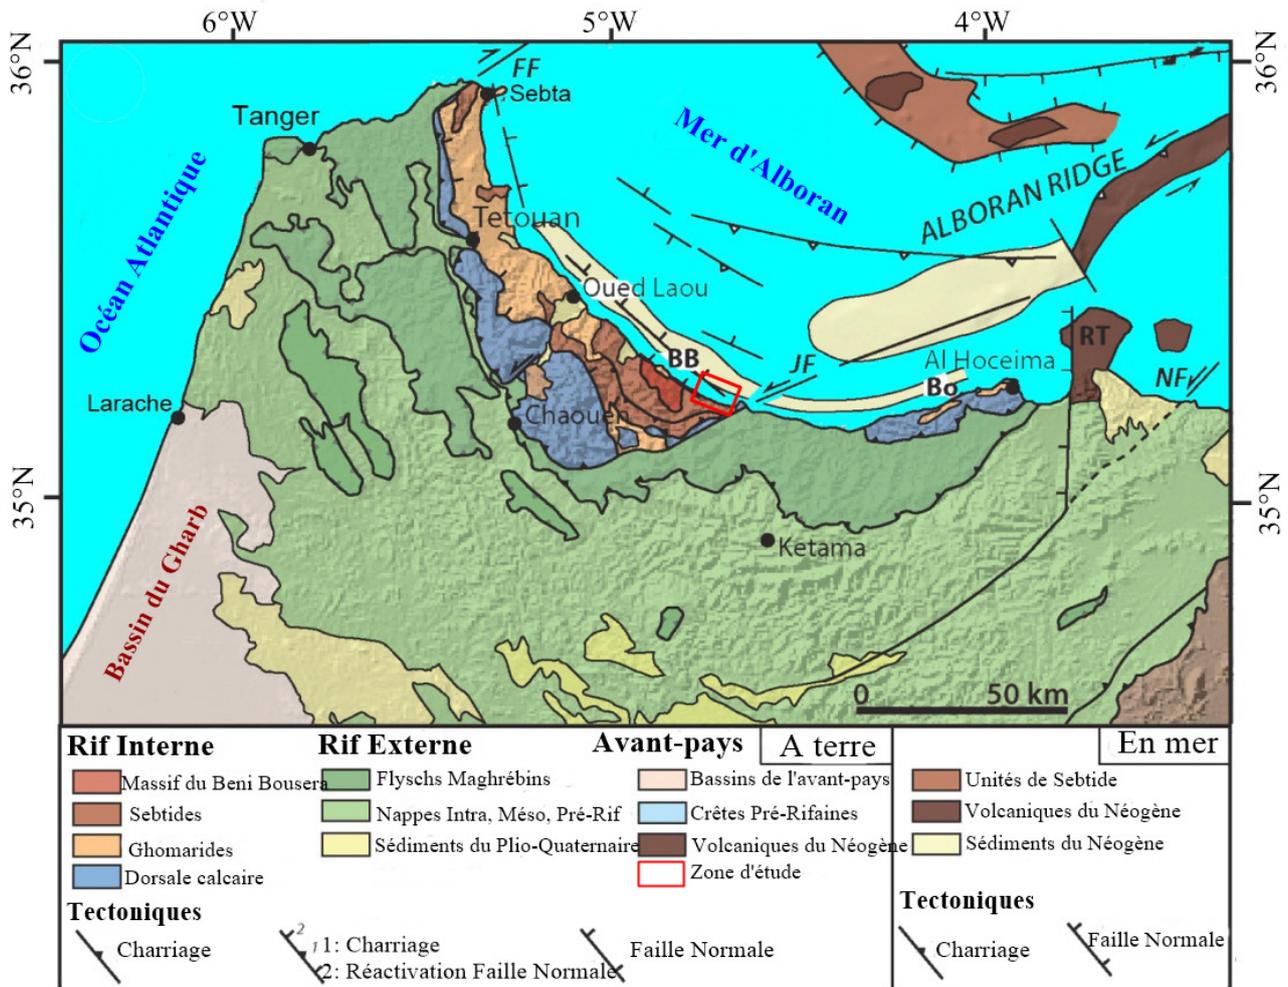
Figure 4. Cadre structural du Rif et de la marge sud de la Mer d'Alboran (Chalouan *et al.* 2008).
 Figure 4. Geological and structural settings of the Rif and south Alboran Sea (Chalouan *et al.* 2008).
 BB: Beni Bousera massif; FF: Fahies Fault; JF: Jebhab Fault; NF: Nekor Fault and RT: Rasel Tarf.

Le Rif Interne (Fig. 4) fait partie de la plaque paléogéographique d'Alboran, formée essentiellement de terrains Paléozoïques, couverts de couches mésozoïques, interposées entre les deux plaques Eurasie et Afrique. Le domaine du Rif Interne comprend trois unités majeures : les Sebides, les Ghomarides et la Dorsale calcaire. Aux limites de cette dernière, on peut distinguer aussi des formations du Pré-Dorsalien (El Maz 1989).

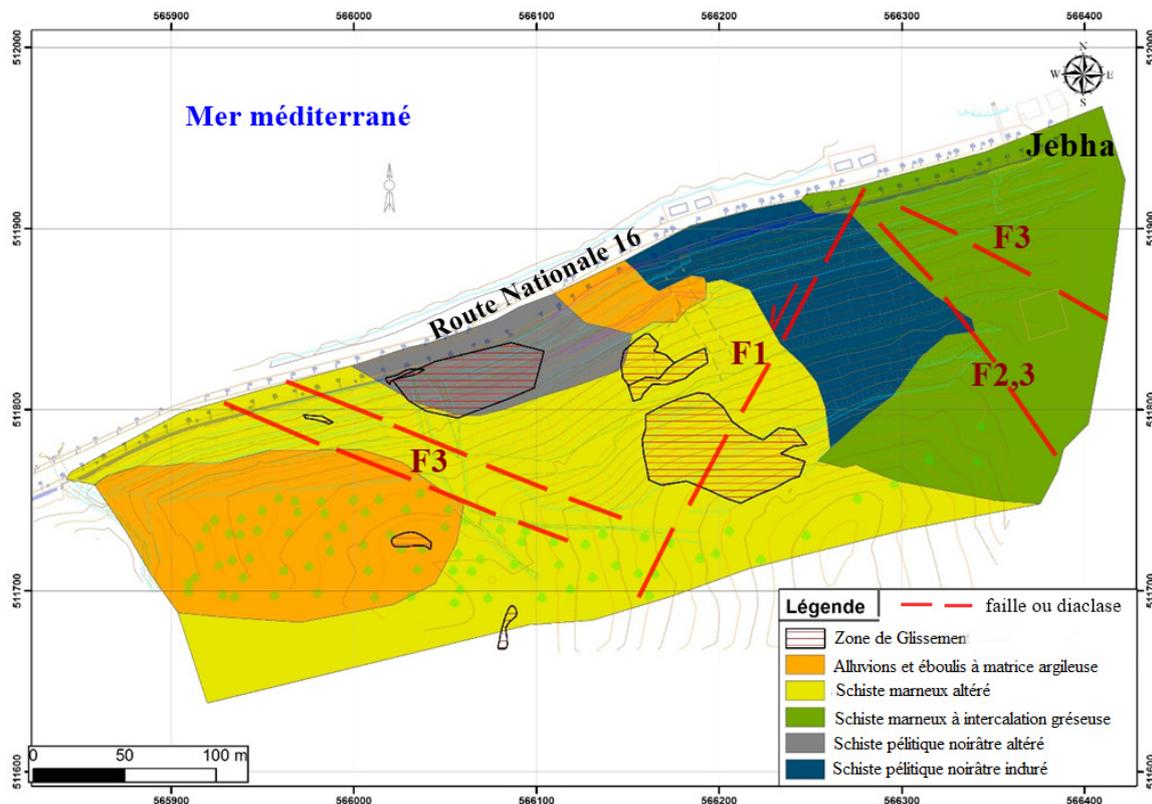
Figure 5. Présentation schématique des formations structurales et géologiques de la zone d'étude.
 Figure 5. Schematic presentation of the structural and geological formations of the study area.

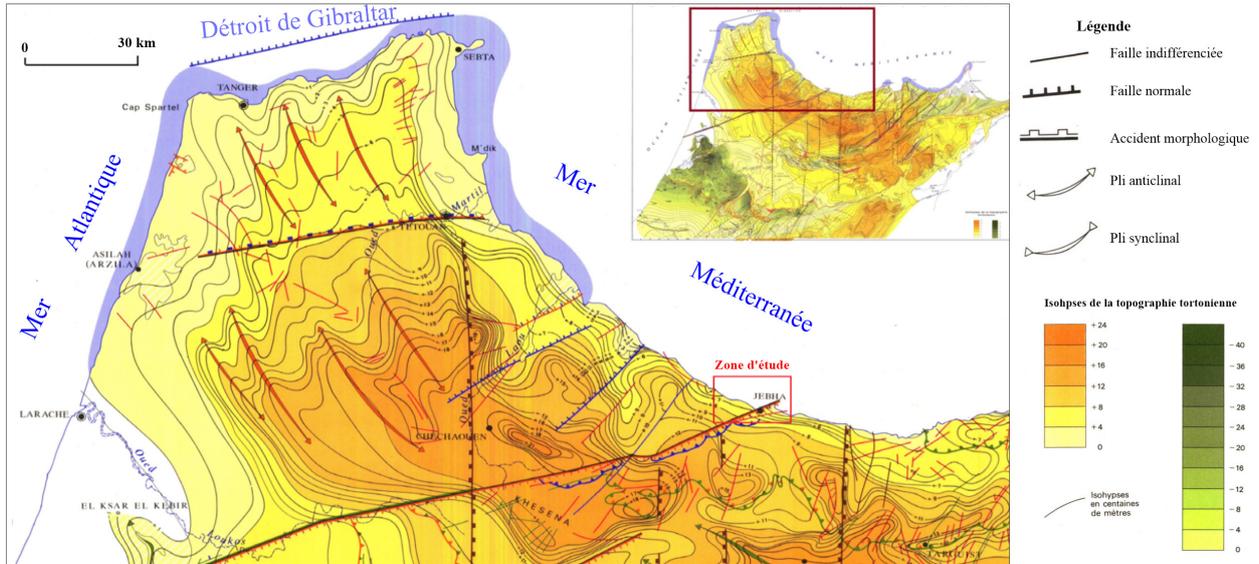
Figure 6. Extrait de la carte des mouvements récents du Rif au 1/500 000. Note et mémoire N° 365, Service géologique du Maroc (Morel & Julien 1992)

Figure 6. Extract from the Map of recent movements in the Rif at 1:500,000. Note and memory N° 365, Geological Service of Morocco (Morel & Julien 1992)

La fameuse faille décrochante senestre de Jebha est largement étudiée pour figurer dans les cartes géologiques, néotectoniques et sismo-tectonique du Rif (Fig. 6). Cette faille, ainsi que celles de Nekor et de Tétouan, sont le résultat des contraintes exercées sur l'arc Bético-Rifain en raison de la convergence des plaques Eurasie-Afrique. Cette convergence peut être divisée en trois processus principaux : (1) la rotation antihoraire de la plaque Afrique, (2) l'extension syncollisionnelle dans la Mer d'Alboran et (3) les contraintes déviatoriques liées à l'hétérogénéité géologique des blocs de la région (Tahayt 2008, Benmakhoulouf *et al.* 2012). La faille de Jebha continue de se développer vers Cherafate jusqu'aux alentours sud de la ville de Larache.

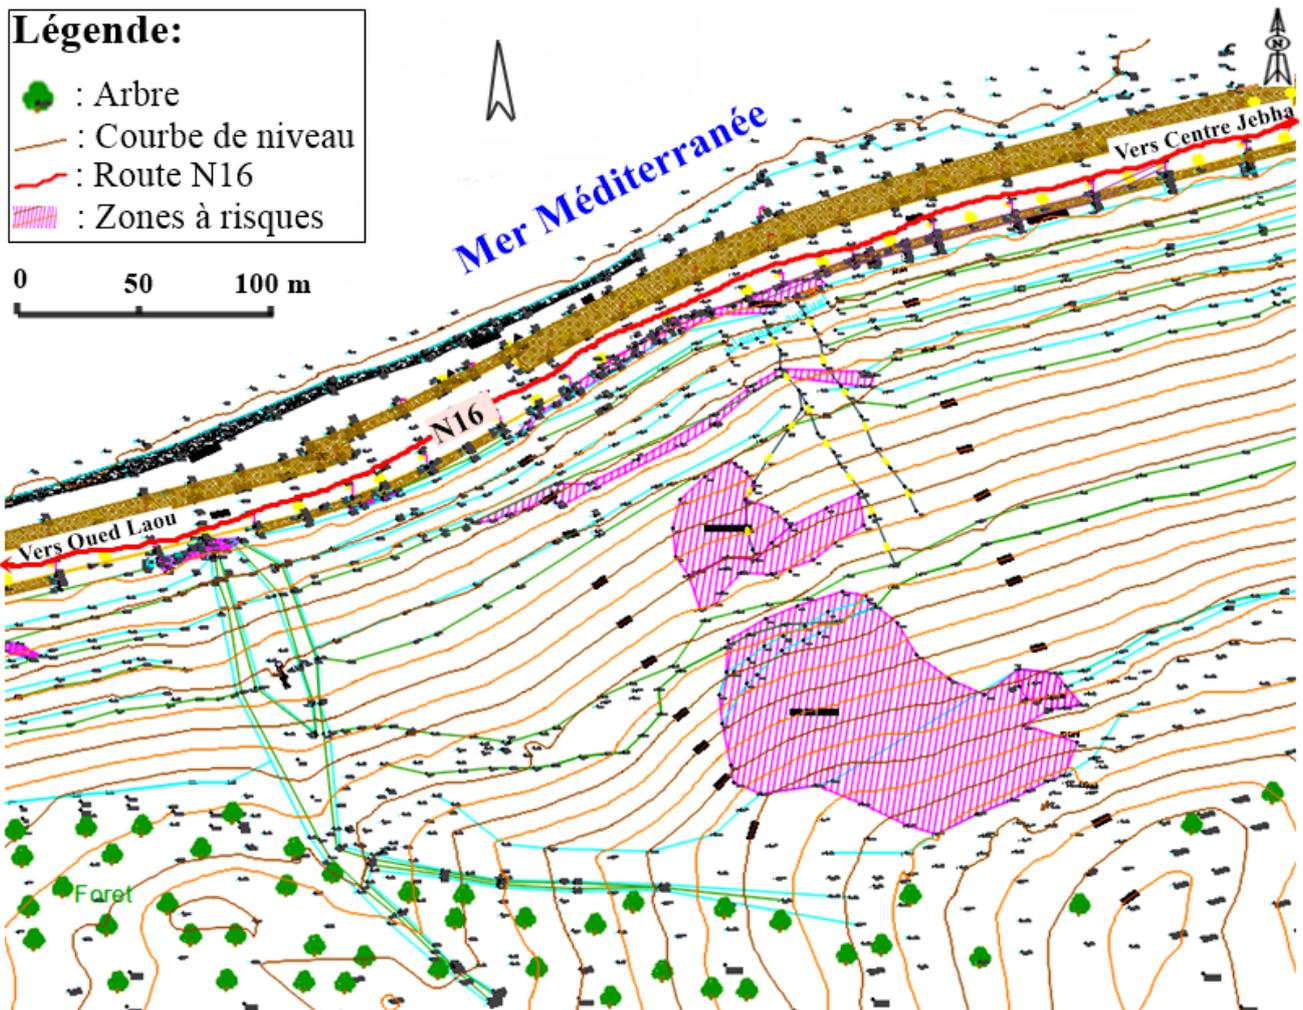
Figure 7. Levée topographique au 1/500 effectué en septembre 2020.
Figure 7. Topographic survey at 1/500 carried out in September 2020.

L'ampleur du mouvement de terrain à l'entrée de Jebha est déterminée par ses caractéristiques géométriques imposantes. En effet, les glissements sont étalés sur une longueur de 1 km environ. Le dénivellé de cet escarpement est 132 m, avec une pente moyenne de plus de 45 %. La superficie du glissement est d'environ 6,5 Ha. Le levé topographique, effectué en septembre 2020, illustre cet état des lieux et donne avec précisions la présentation du relief (Fig. 7).

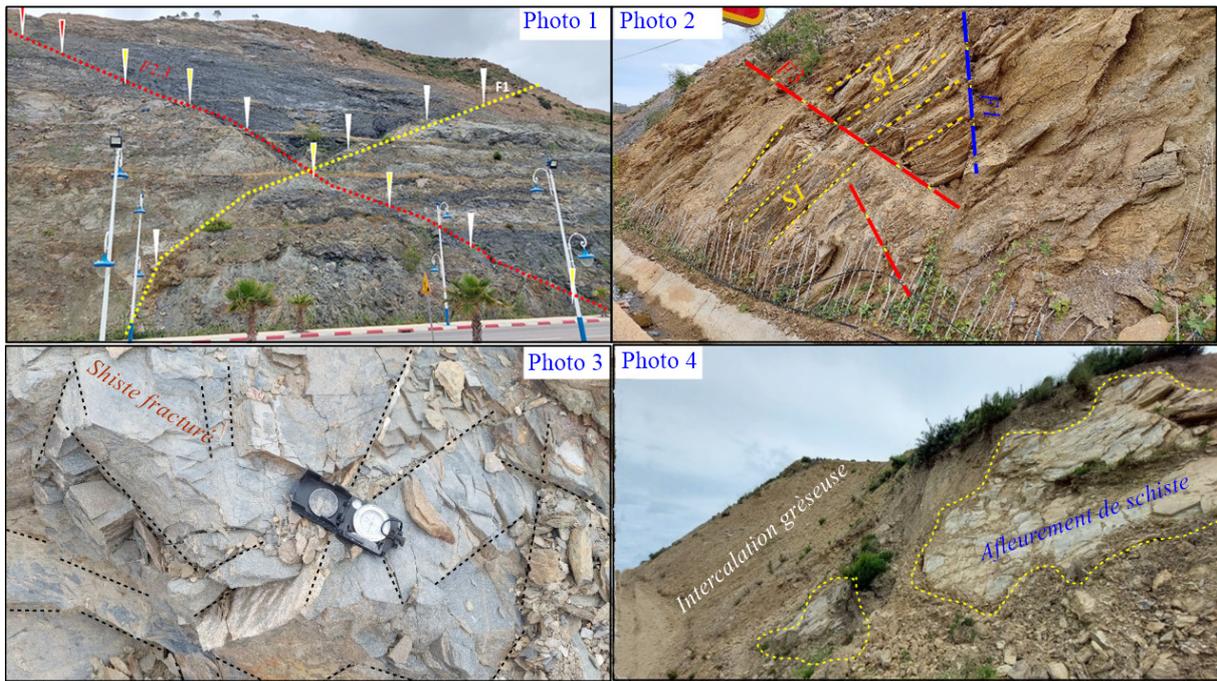
Photo 1. Plans des deux failles suivant des directions différentes.

Photo 1. Traces of two faults following different planes.

Photo 2. Schiste marneux. Les plans de schistosité S1 sont traversés par un plan de faille.

Photo 2. Marly schist. The S1 schistosity planes are crossed by a fault plan.

Photo 3. Fractures observées sur le terrain dans les formations de schiste.

Photo 3. Fractures observed in the field in shale formations.

Photo 4. Intercalation des formations de schiste marneux avec des lits de grès.

Photo 4. Intercalation of marly shale formations with sandstone beds.

L'analyse structurale des plans de discontinuité observés sur ce site, permet de conclure que les formations géologiques de cette coupe sont affectées par une fracturation intense présentée par des familles de failles locales ou des diaclases d'orientation variables (Photos 1, 2, 3 et 4). Les déformations relevées sur le site sont soit de nature ductile présentées sous forme d'un pli anticlinal associé à des plis pytygmiques au niveau des formations marneuses ou sous forme cassante associées aux failles constatées in situ. Les failles locales de type F1 (Fig. 5), sont orientées dans la direction générale de la faille de Jebha.

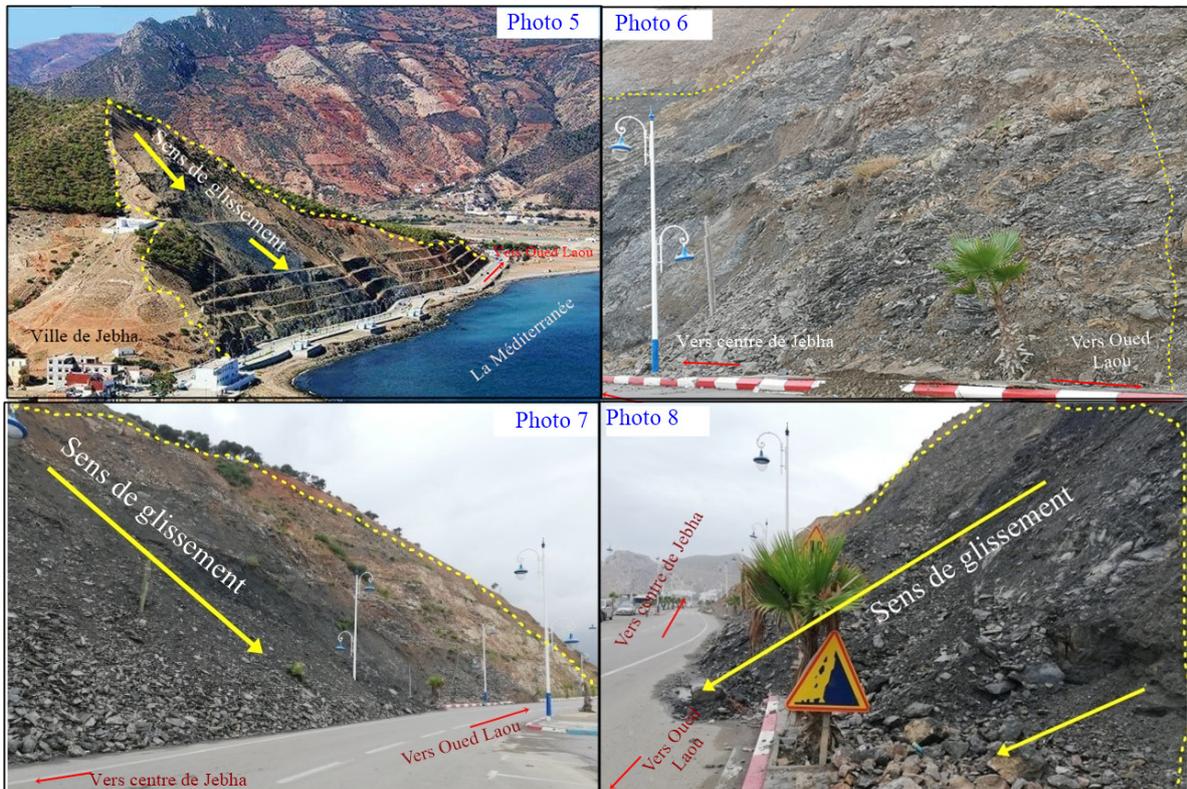
Photo 5, 6, 7, 8. Sens de glissement et état de dégradation.

Photo 5, 6, 7, 8. Slip direction and state of degradation.

Dans le but de stabiliser ce versant, la pente naturelle a été décaissée et modelée en risberme suivant cinq paliers (Photo. 5). Dans un souci d'économie, aucun confortement supplémentaire n'a été réalisé. Aussi, aucune solution de drainage des eaux pluviales n'est constatée sur site.

Cette situation a accéléré la dégradation en surface du versant et l'accentuation des instabilités. Ainsi, les schistes autrefois couverts par la croute protectrice, sont actuellement exposés aux intempéries et températures extrêmes, sans oublier l'air marin connu par sa salinité agressive. L'altération des schistes a facilité sa dégradation répétée dans chaque période d'hivers ou suite à des averses importantes. Les débris et blocs issues de ce mécanisme d'usure glisse aisément vers la route aménagée, accélérés par la grande pente et la surface glissante de la roche mère (Photos. 6, 7 et 8). Au milieu de l'escarpement, où l'affleurement du schiste pélitique est dominant, on constate un grand défoncement arrivant jusqu'au pied du talus. Il est le résultat de l'usure de la roche et du

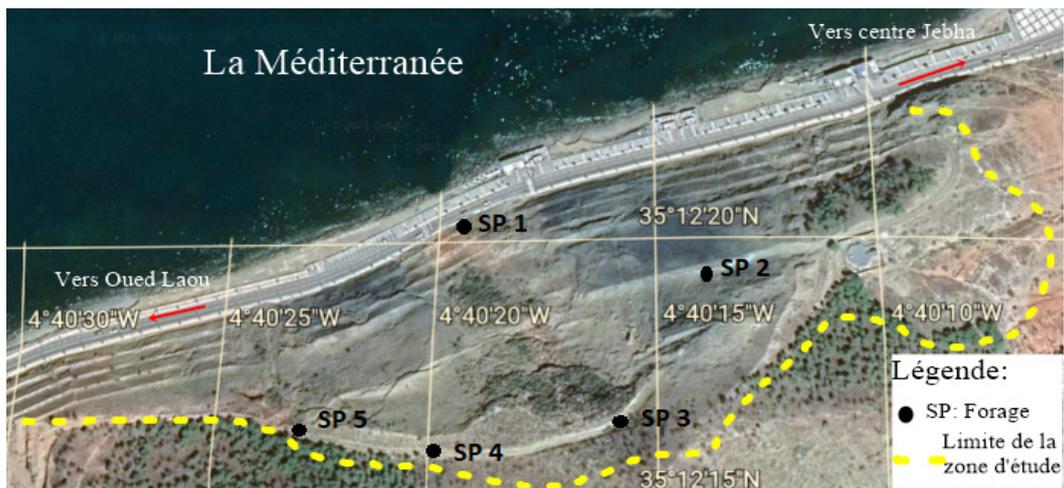
Figure 8. Implantation des cinq points de forage sur le site d'étude.

Figure 8. Location of the five drilling points on the study site.

Pour cerner les divers mécanismes d'instabilité de la zone d'étude et aussi afin d'avoir une vision plus claire sur les formations du sous-sol, nous avons mené en collaboration avec le Laboratoire Public d'Essais et d'Etudes des investigations géotechniques, qui ont concerné la réalisation des 5 forages carottés (Fig. 8), disposés géographiquement suivant nos besoins d'étude mais aussi en prenant en compte les conditions d'accès du terrain. En effet la grande pente du talus a rendu parfois impossible l'installation de la station de carottage (Sedidril 250/01/TTA). Le carottage est effectué suivant la verticale (angle 90°).

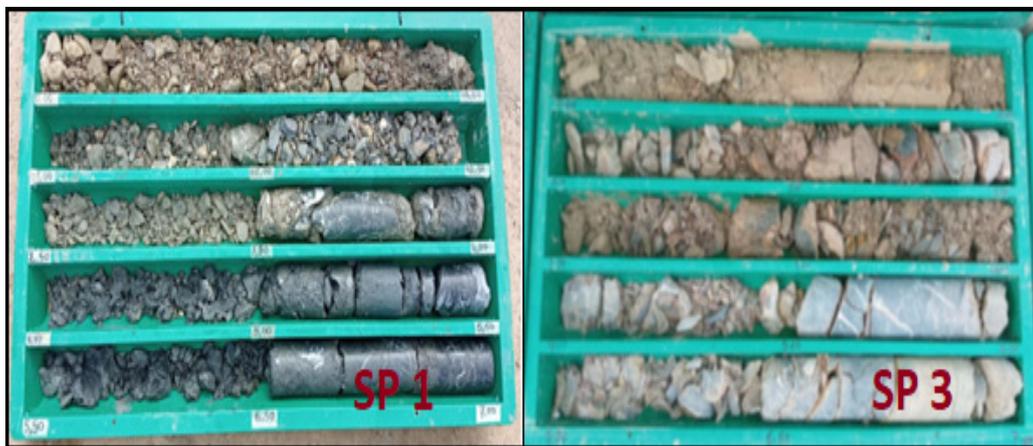
Figure 9. Exemple de carotte. Première planche des sondages SP1 & SP3 (Profondeur 0 à 7 mètres).

Figure 9. Example of a core sample. First plate of holes SP1 & SP3 (Depth 0 to 7 meters).

Les carottes obtenues ont été analysées visuellement et aussi au laboratoire pour définir la lithologie à chaque profondeur (Fig. 9). Les 5 forages ont servi à la réalisation des essais au pressiomètre de Ménard pour pouvoir juger les performances mécaniques des différentes couches et détecter les éventuels niveaux de faiblesse (Baud 2022). Ces essais nous ont permis de définir au niveau de chaque forage : la pression de fluage Pf, la pression limite Pl et le module pressiométriques de Ménard. Les essais ont été effectués à l'aide d'une sonde tri-cellulaire introduite le long du forage. Conformément à la norme NF EN ISO 22476-4 (2015), la sonde utilisée est de type G de 60 mm et la pression d'essai était limitée à 5 MPa.

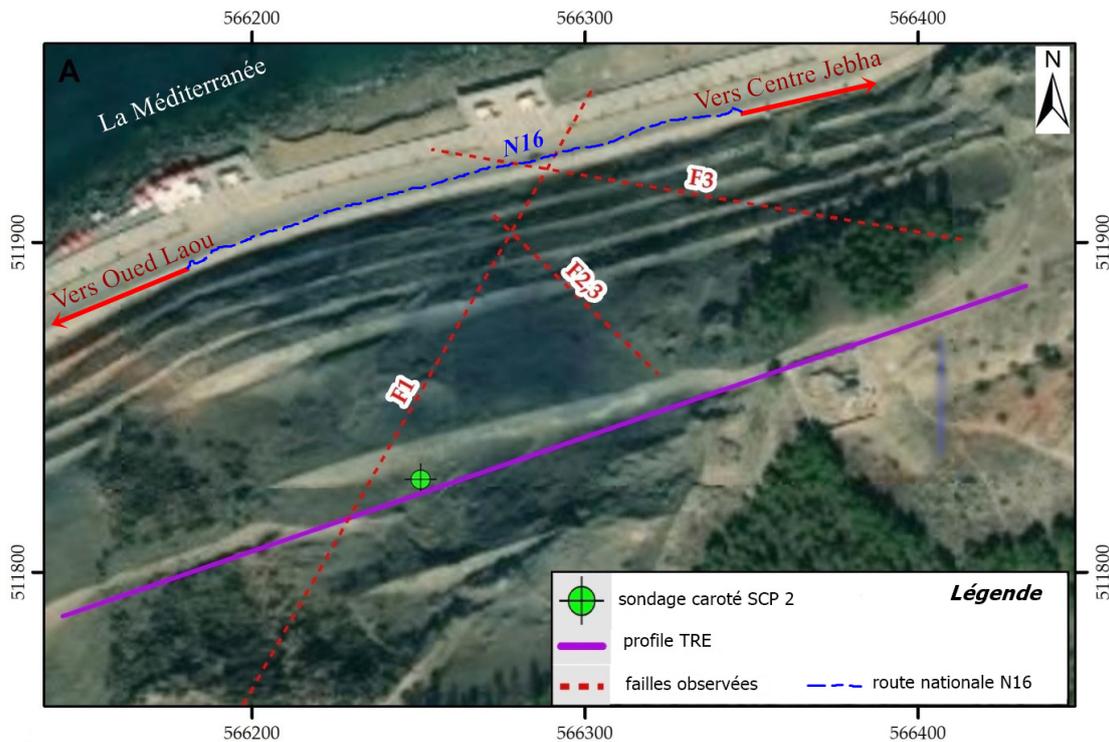
Le profile a été implanté parallèlement à la topographie et perpendiculairement au sens de glissement et passant par le sondage carotté SCP 02 au niveau du 5ème palier des risbermes (Fig. 10). La longueur du profil est de 350 m, le nombre d'électrodes utilisé est de 36.

Figure 10. Implantation du profil parallèlement à la topographie et perpendiculairement au sens de glissement et passant par le sondage carotté SCP 02.

Figure 10. Layout of the profile parallel to the topography and perpendicular to the direction of the slide and passing through the SCP 02 core hole.

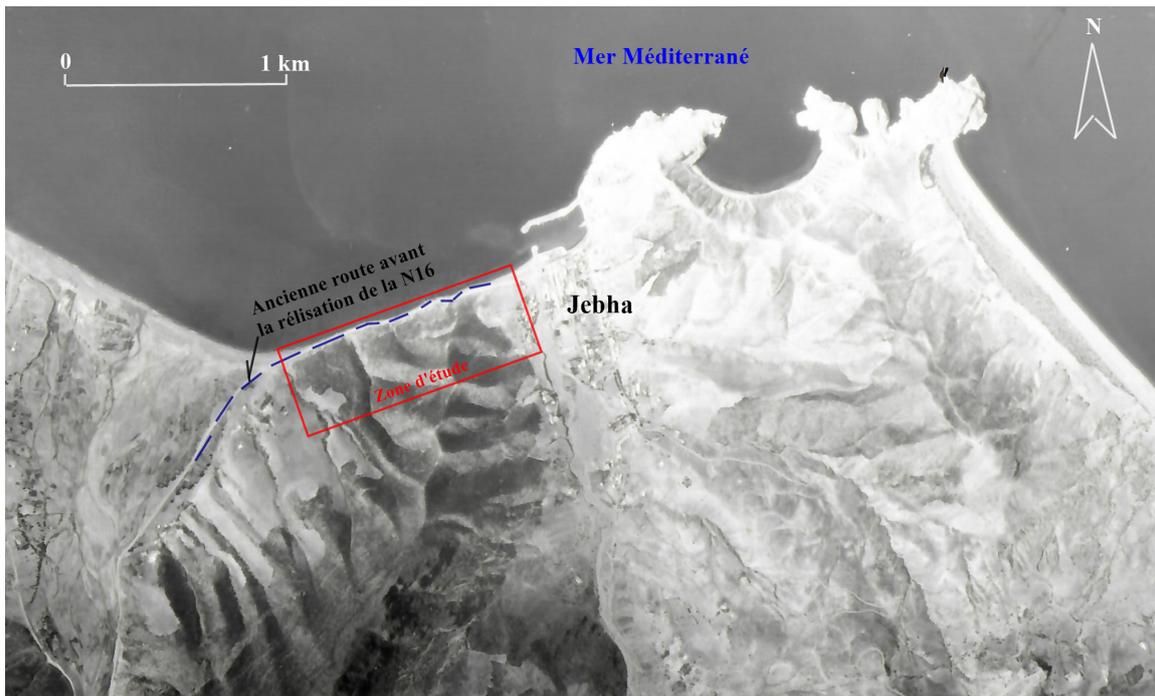
Les photos aériennes, datant de 1986, montrent l'absence de modelage ou autre intervention anthropique et indiquent que la présente voie de 20 m de largeur était une simple piste ou voie secondaire qui suivait la ligne du littoral (Photo. 9). Des photos anciennes montrent que la colline était couverte par une végétation assez dense (Photo. 10), ce qui permet de conclure que les schistes qui affleurent actuellement étaient couverts par une croûte formée de terre végétale, de grès et calcaires. Les restes de cette couche sont toujours visibles au niveau de la crête et aussi de part et d'autre de l'affleurement des schistes.

Photo 9. Photo aérienne de la région de Jebha en 1986 (Source: service cadastral).
Photo 9. Aerial photo of the region of Jebha in 1986 (Source: cadastral service).

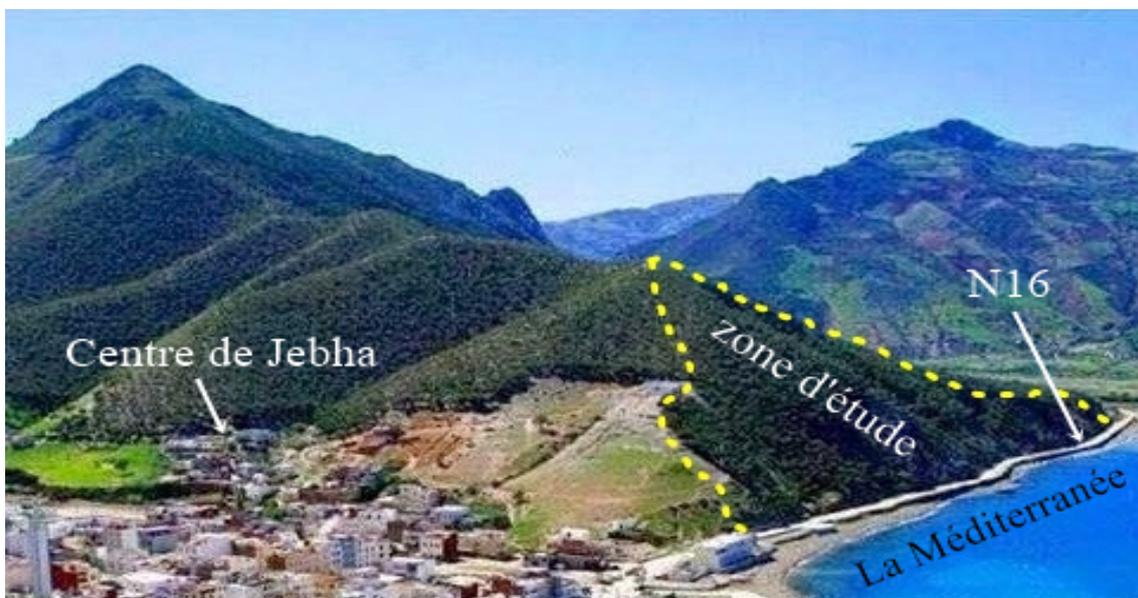
Photo 10. Photo amateur montrant l'état des lieux avant l'élargissement de la voie et les travaux de déblais et remodelage du talus (2005).
Photo 10. Amateur photo showing the condition of the site prior to the track widening and the cut and reshape of the embankment (2005).

L'analyse géomorphologique et l'historique de ces mouvements de terrain confirment bien que les aménagements routiers de la N16, entamés au pied du talus et les déblais effectués dans le versant sont les causes directes qui ont déclenché son instabilité. La dominance de formation de schistes marneux et pélitiques souvent altérés, plissés et fracturés suivant des plans clivages défavorables, a facilité l'infiltration des eaux. L'escarpement est aussi exposé à l'air marin connu par sa salinité agressive. L'analyse des échantillons de schistes pélitiques prélevés sur les lieux indique une composition à grain très fin, friable, très sensible à l'eau et à la chaleur.

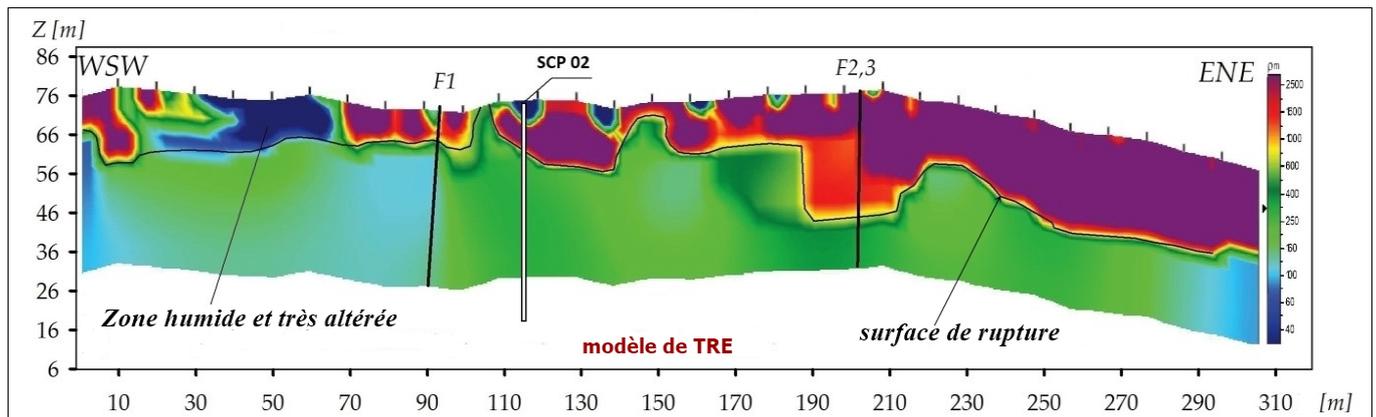
La tomographie de résistivité électrique (TRE) est une méthode géophysique active qui peut fournir des images en 2D ou 3D de la distribution de la résistivité électrique dans le sous-sol. L'analyse et l'interprétation de ces images électriques permettent d'identifier des contrastes de résistivité qui peuvent être principalement dus à la nature lithologique des terrains et à la variation de la teneur en eau. Le modèle de TRE obtenu (Fig. 11) confirme les résultats des sondages (Fig. 13) et les analyses géologiques et géomorphologiques

Figure 11. Modèle de la TRE obtenu et localisation des zones altérées.

Figure 11. TRE model obtained and identification of weathered area.

Les résultats de la géophysique complètent ceux de la géotechnique. En effet la zone vulnérable à traiter en premier ordre est la zone altérée humide identifiée dans le profil de la TRE. L'usage de la TRE a permis de confirmer l'existence d'une surface de rupture suivant une profondeur variable. Ce qui nous a permis de juger l'existence du risque. Des études futures peuvent être effectuées pour quantifier les volumes des terres et la masse glissée. Pour cela il est nécessaire d'avoir une présentation géométrique en trois dimensions, fidèle à l'état des lieux et définissant les parties altérées et dégradées susceptibles de déclencher le glissement de terrain. Cette image spatiale nécessite la réalisation des profils TRE dans le sens perpendiculaire à notre premier profil, et aussi l'exécution d'autres sondages carottés.

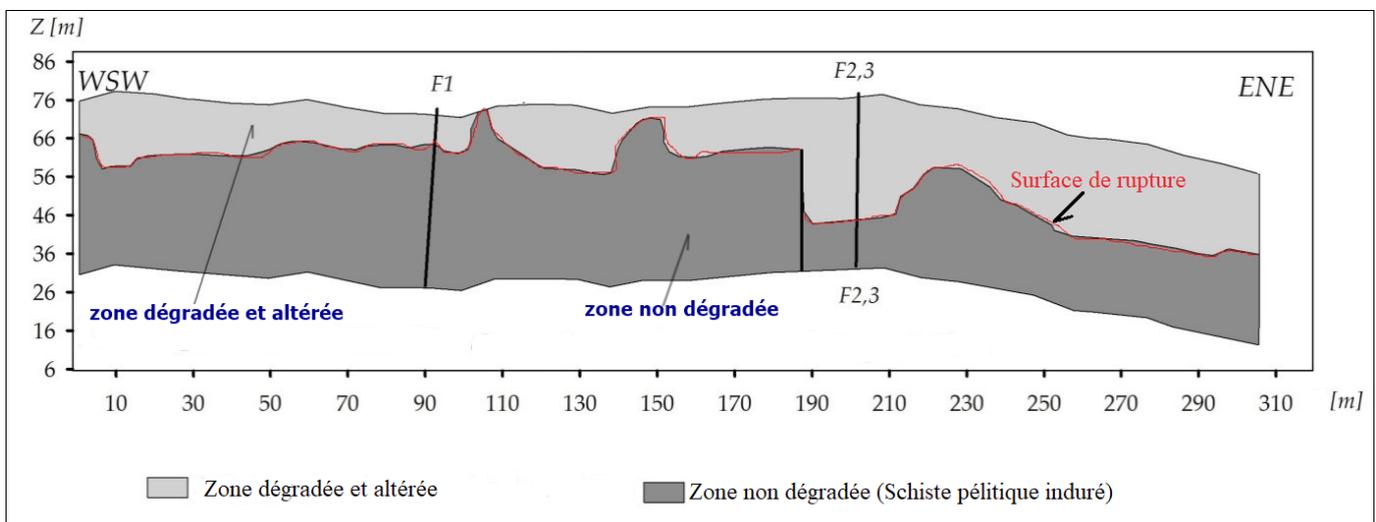
du site. Ils indiquent que le massif du schiste pélitique induré qui forme la structure du sous-sol est homogène et forme la totalité du substratum de la colline. Aussi, aucun vide ni nappe souterraine, n'ont été détectés. La couche superficielle est entièrement altérée sur une épaisseur variable pouvant atteindre 30 m (Fig. 12).

Figure 12. Modèle TRE simplifié de la zone d'étude.

Figure 12. Simplified TRE model of the study area.

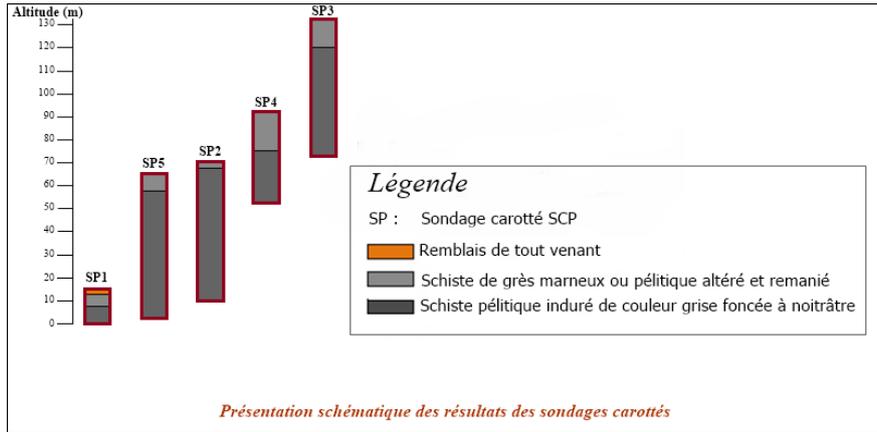
Tous ces facteurs défavorables ont accéléré la cadence des cycles altération-usure des couches superficielles et peu profondes (Fig. 13). Les glissements de terrain sont ensuite activés par les eaux de pluies qui causent la saturation des éboulis et leur mouvement est facilité par une forte pente du talus.

Figure 13. Schéma analytique des carottes obtenues au niveau des sondages.
 Figure 13. Analytical diagram of the cores obtained from the boreholes.

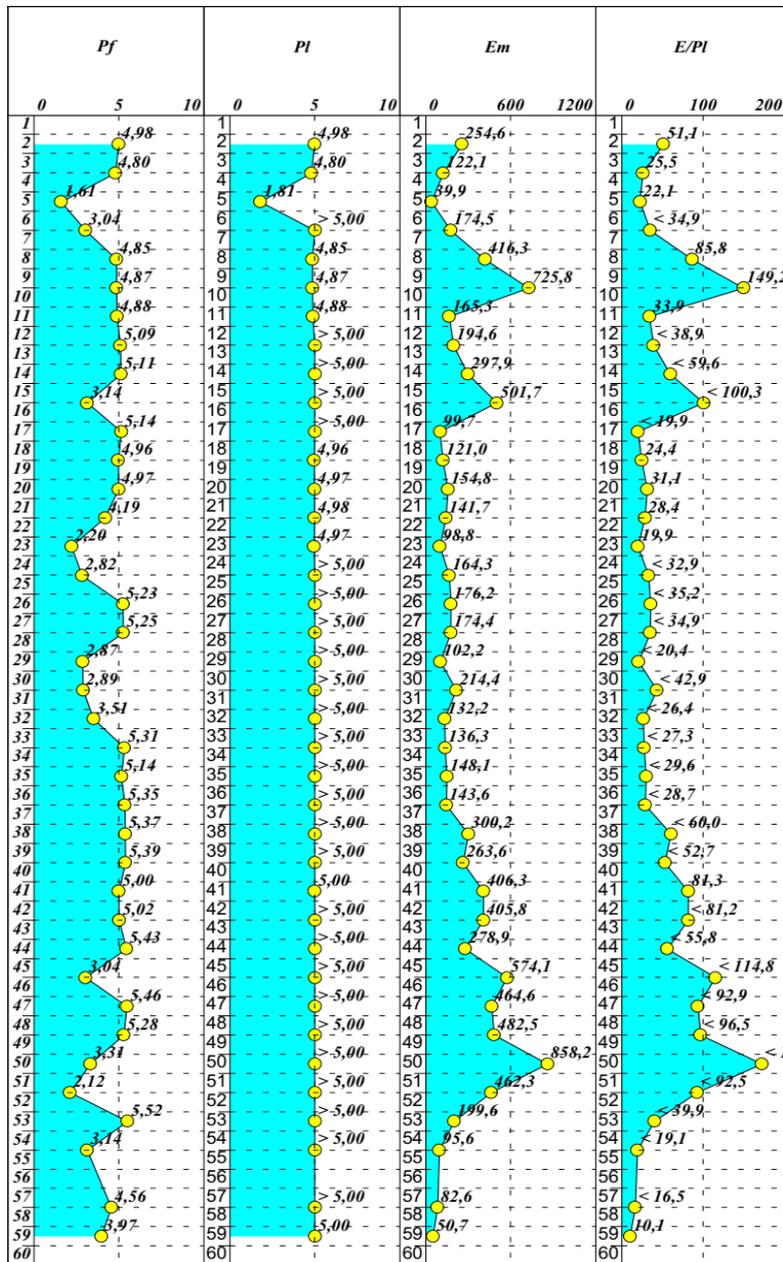
L'analyse des résultats des essais de pressiomètre de Ménard (Norme NF P 94-110-1), effectués dans les cinq forages, montre que le substratum schisteux est consolidé, mais il existe des zones de faiblesse altérées et fragiles, reflétant ainsi le développement des phénomènes de ruptures progressives qui affectent le versant. Les couches profondes sont beaucoup plus saines. Ceci s'explique par le fait que les schistes en profondeur sont relativement peu altérés et non remaniés par des mouvements de terrain superficiels (Fig. 14).

Figure 14. Résultats de l'essai pressiométriques de Ménard au niveau du sondage SCP 02.
 Figure 14. Results of the Menard pressure test at the SCP 02 borehole.
